CDT 1600 Memjet

Ich habe bei meinem VIPColor Memjet Drucker weiße Streifen im Druckbild - wie kann ich das Druckbild verbessern?

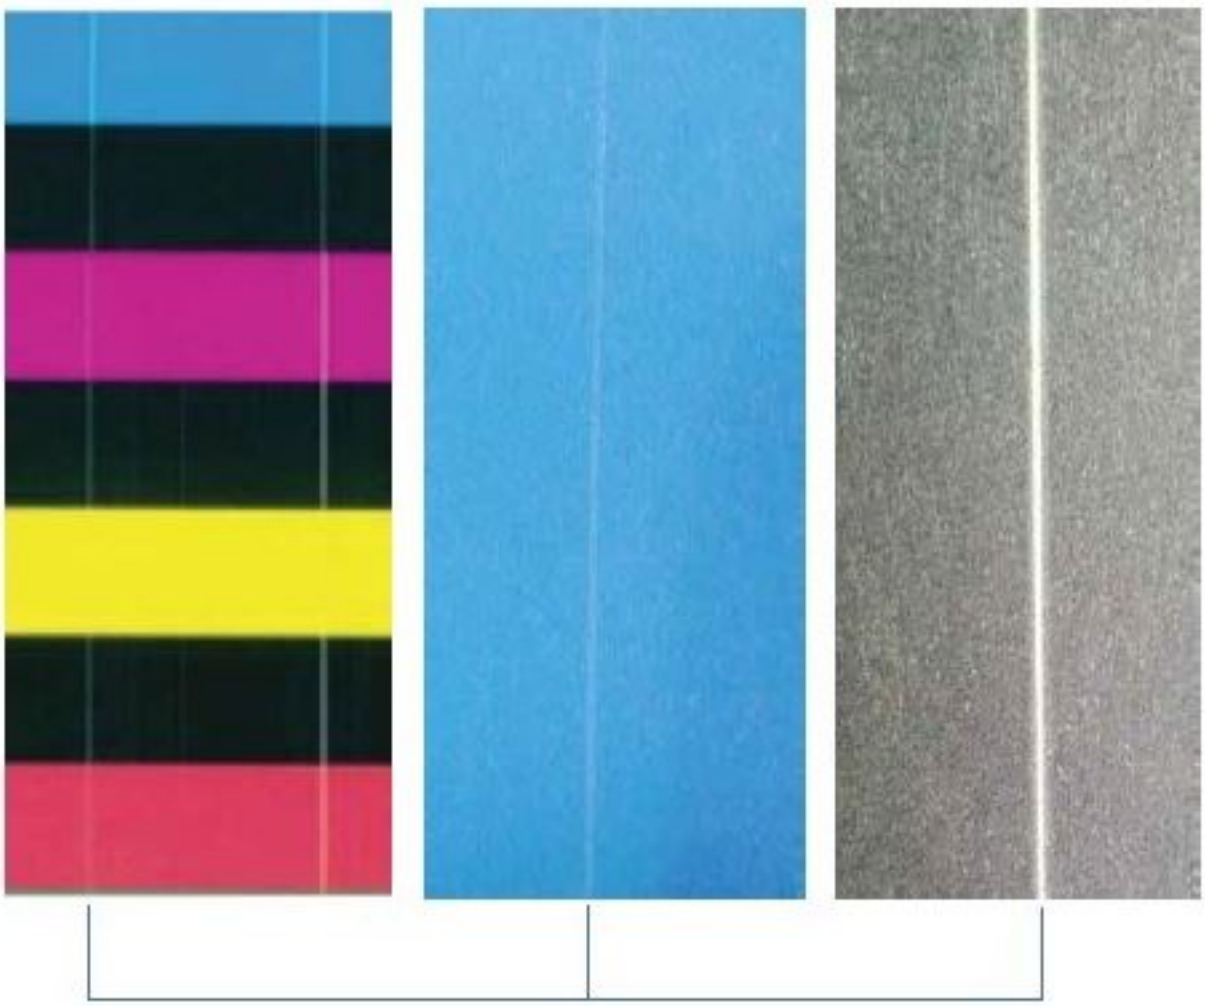
In diesem Bild sehen sie einige Streifen, wie diese hin und wieder bei Drucksystemen mit fixierten Druckköpfen vorkommen können - hier Memjet Technologie vorkommen.

Wie man am Druckbild sieht gehen die Streifen durch alle Farben. In dem Fall muss man wissen, dass diese Drucker jedoch unterschiedliche Düsen für unterschiedliche Farben nutzen. Einige Kunden oder Händler nehmen an, dass der Druckkopf defekt wäre. Das ist aber nicht immer so, denn es wäre ein großer Zufall wenn alle Farben zufällig an der selben Stelle ausfallen.

Hier entwickeln sich kleine Kondenstropfen an oder bei einigen Nozzles und sammeln sich. Diese verhindern dann den Druck durch diese Düsen. Wenn diese Tropfen groß genug werden, streift sich das Kondenswasser am Etikett ab und so sind die Düsen wieder frei.

- Erhöhen Sie das Wartungsintervall, so werden diese Trofen per Wiper Roller abgestreift
- Tauschen Sie die Wiper Rolle regelmäßig (link: https://www.karley.de/vipcolor_vp700_assy_wiper_roller_microfiber_roller_ersatzteil)
- Halten Sie den Drucker frei von Staub - insbesondere dein Eingangsbereich. Staub verstärkt die Bildung von Kondenstropfen
- Nutzen Material mit wenig Staub - aus guter Produktion
- Sie können auch einen Staubabstreifer vor dem Papiereingang anbringen
